EKSPERTYZA BUDOWLANA

w sprawie określenia przyczyn korozji wżerowej
aluminiowej blachy pokrycia dachu krytej pływalni
proponując sposoby naprawy pokrycia dachu
podanie orientacyjnego kosztu tych robót.

Obiekt : **Kryta pływalnia OCEANIC w Ostrzeszowie**
Lokalizacja obiektu : 63-500 Ostrzeszów ul Kąpielowa 5

17 listopada 2020

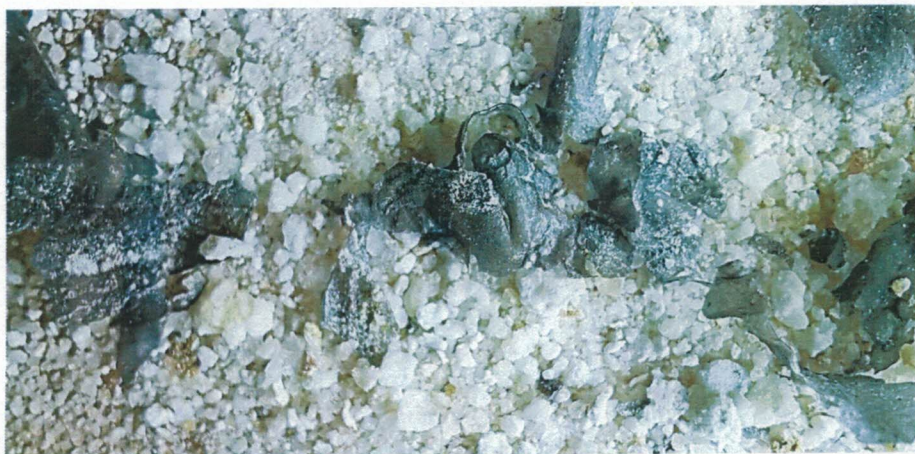
Organoleptyczna ocena produktu korozji -w kraterach wżerowych znajduje się biały proszek , o słonawo- kwaśnym posmaku ,prawdopodobnie jest to sól pochodząca z reakcji chemicznej kondensatu pary wodnej wysyczonej gazowym chlorem z aluminium (np. $AlCl_3$), jednak bez wykonania badań laboratoryjnych trudno potwierdzić rodzaj produktu reakcji chemicznej. Jony chlorkowe cechują się dużą agresywnością. **Chlor dość dobrze rozpuszcza się w wodzie, tworząc wodę chlorową, używaną jako środek utleniający.** Chlor również powoli reaguje z cząsteczkami wody. W tej reakcji powstaje chlorowódór i kwas chlorowy. **Korozja pod wpływem jonów chlorkowych zawsze ma charakter wżerowy.** Zdjęcie pobranej próbki produktu korozji zamieszczam poniżej.

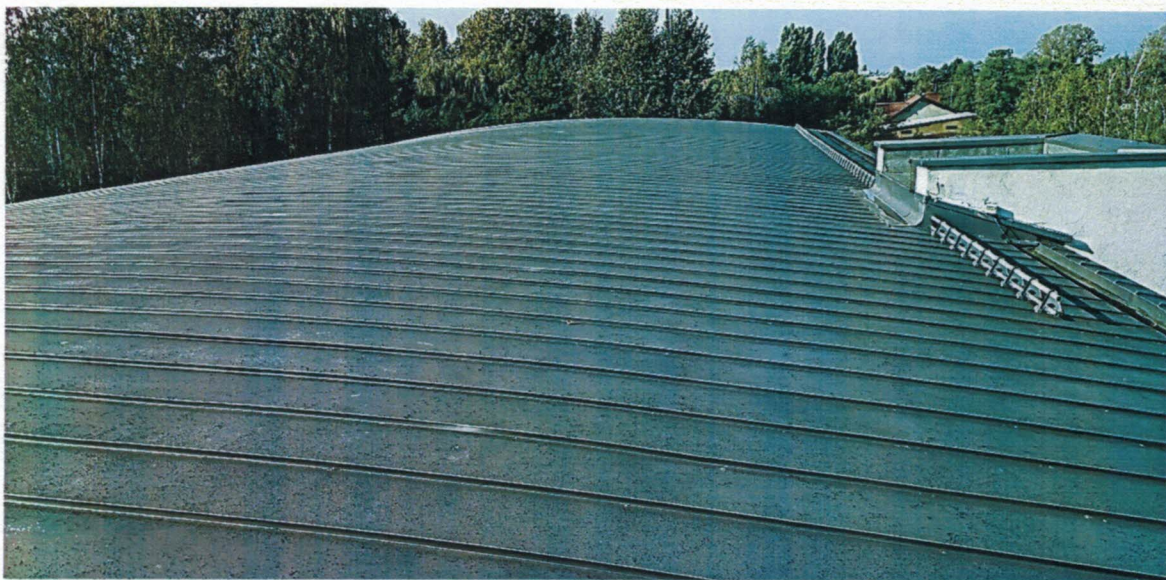
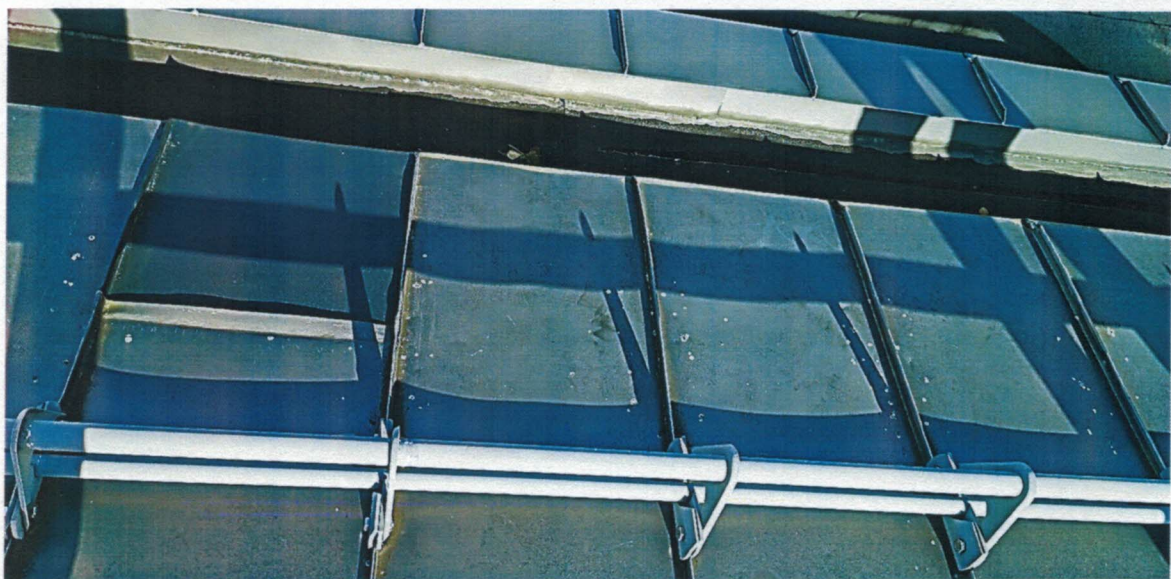
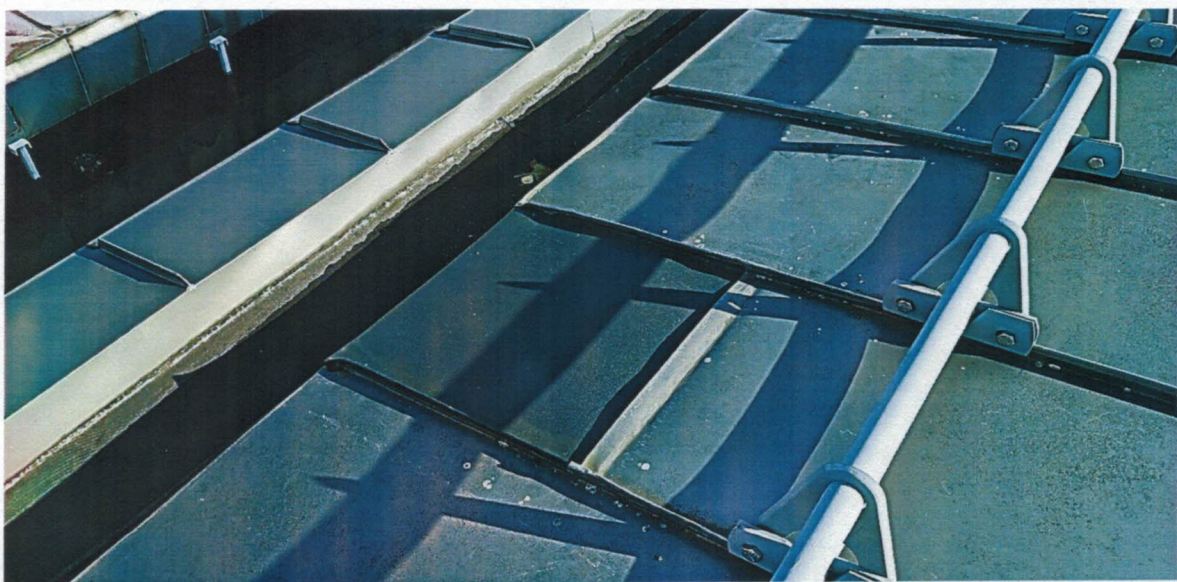
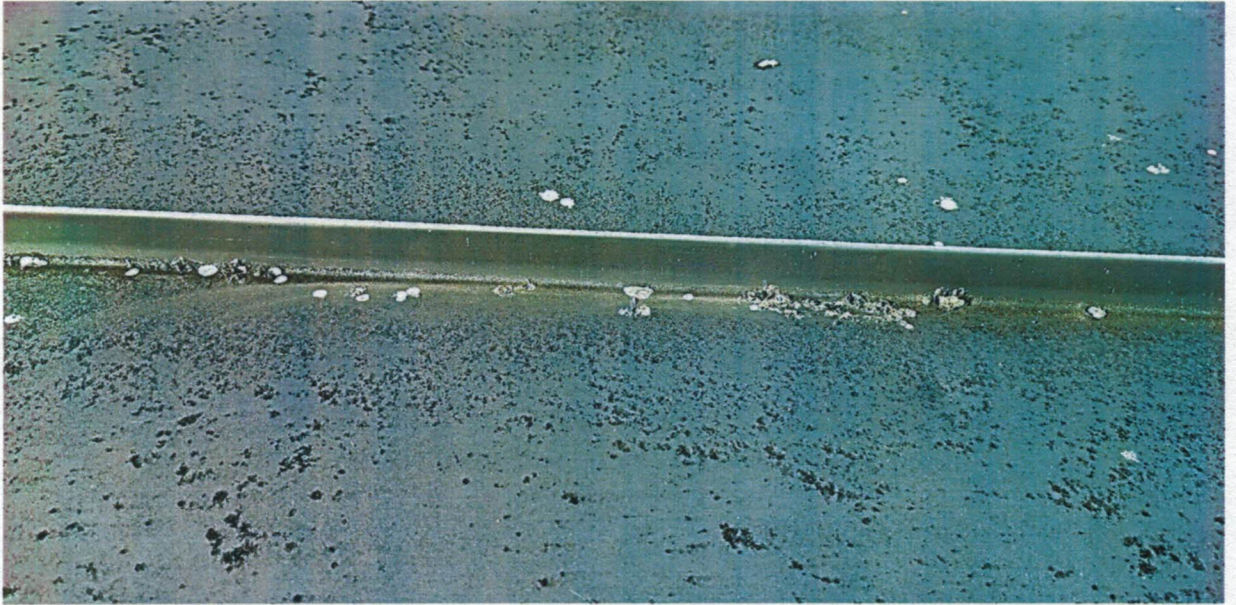
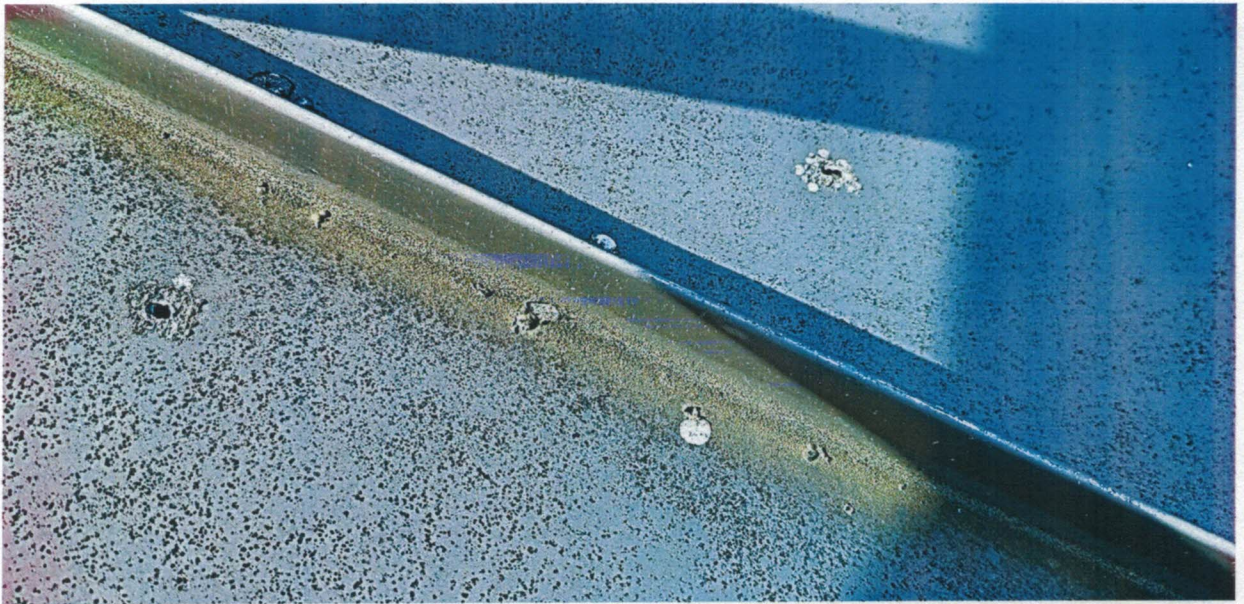
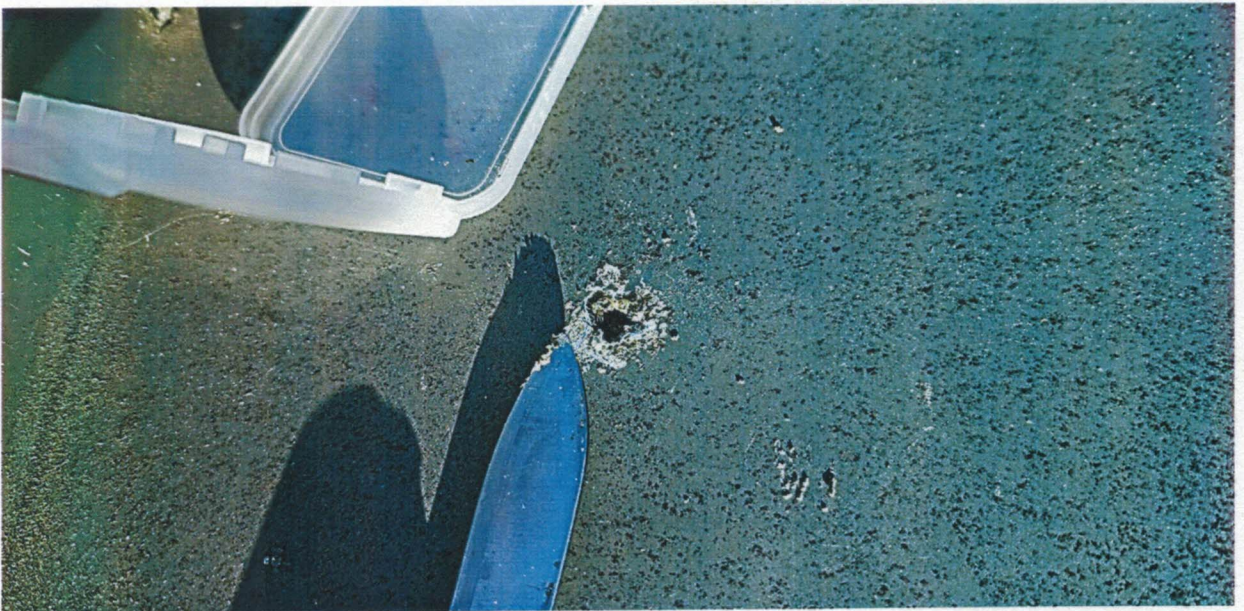
Największe zagęszczenie odprysków wysadzinowych na powierzchni blachy i punktów jej perforacji występuje w dolnych, przy okapowych, pasach pokrycia dachu. Jest to wynikiem ściekania i kumulowanie się w tych miejscach kondensatu pary wodnej z rozpuszczonym aktywnym chlorem. W blasze pokrycia, oprócz korozji chemicznej, występuje także korozja naprężeniowa w powiązaniu z

chemiczną , pojawia się ona bezpośrednio przy zagięciach rąbków stojących, w miejscach gdzie w trakcie kształtowania (przeгинania) taśmy blachy, wprowadzono naprężenia krawędziowe. Naprężenia te w powiązaniu z agresją środowiska (kondensat pary wodnej z rozpuszczonym wolnym chlorem) ,doprowadziły do korozji blachy poszycia , z efektem wierzchnim w postaci odprysków wysadzinowych i perforacji.

Poniżej zamieszczam reprezentatywne zdjęcia ,wykonane podczas oględzin dachu w dn.20/10/2020 .Widoczne białe punkty i pęcherze to ogniska korozji wżerowej postępującej od strony spodniej blachy pokrycia dachu .

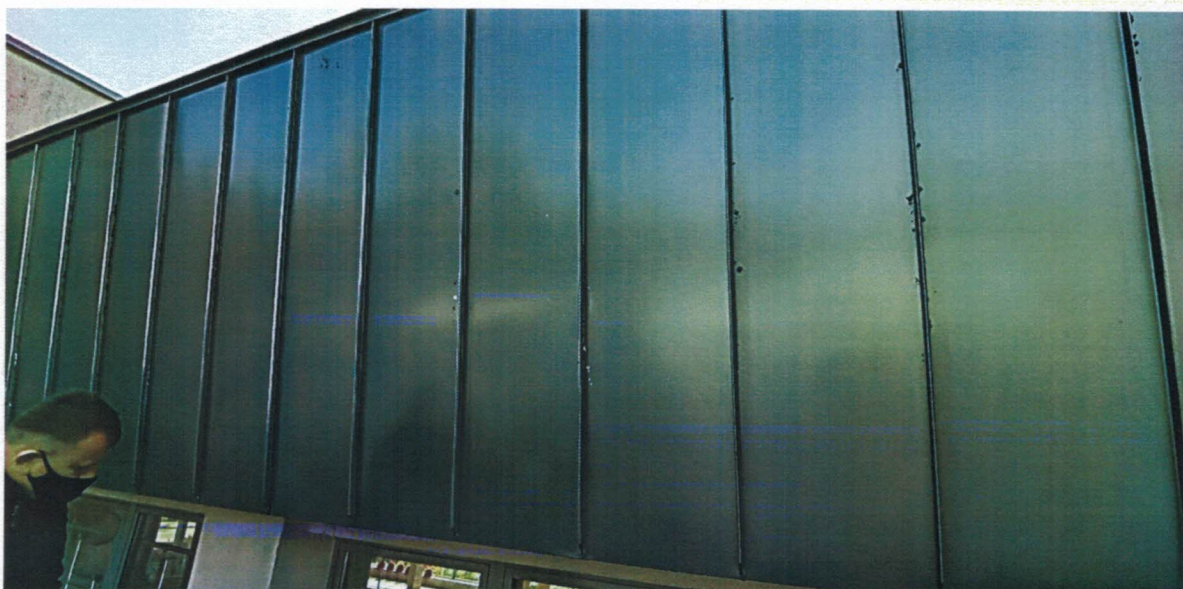
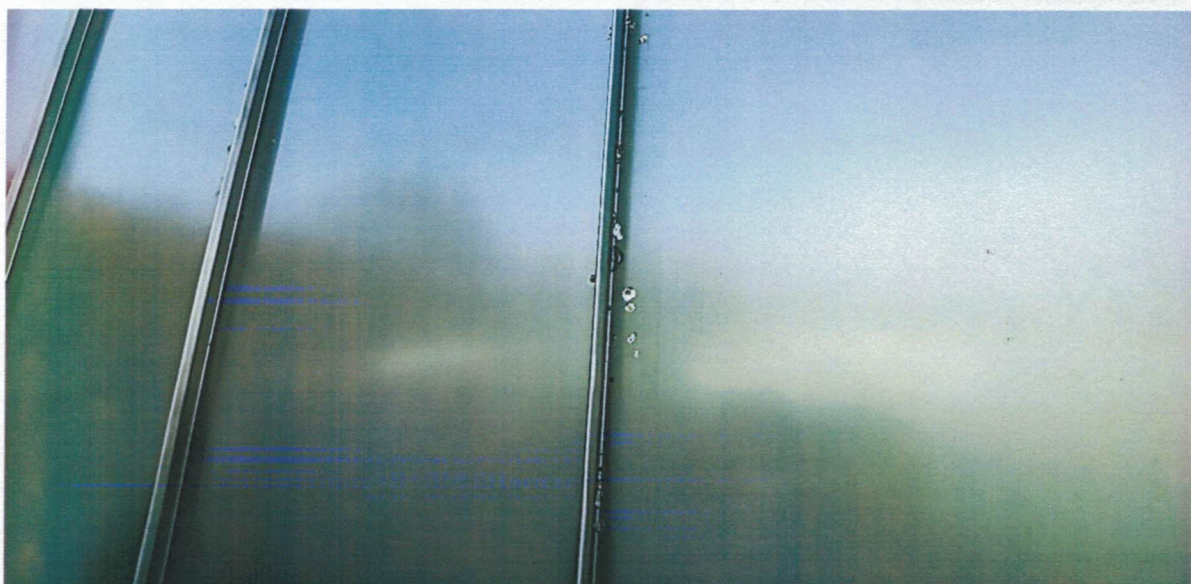
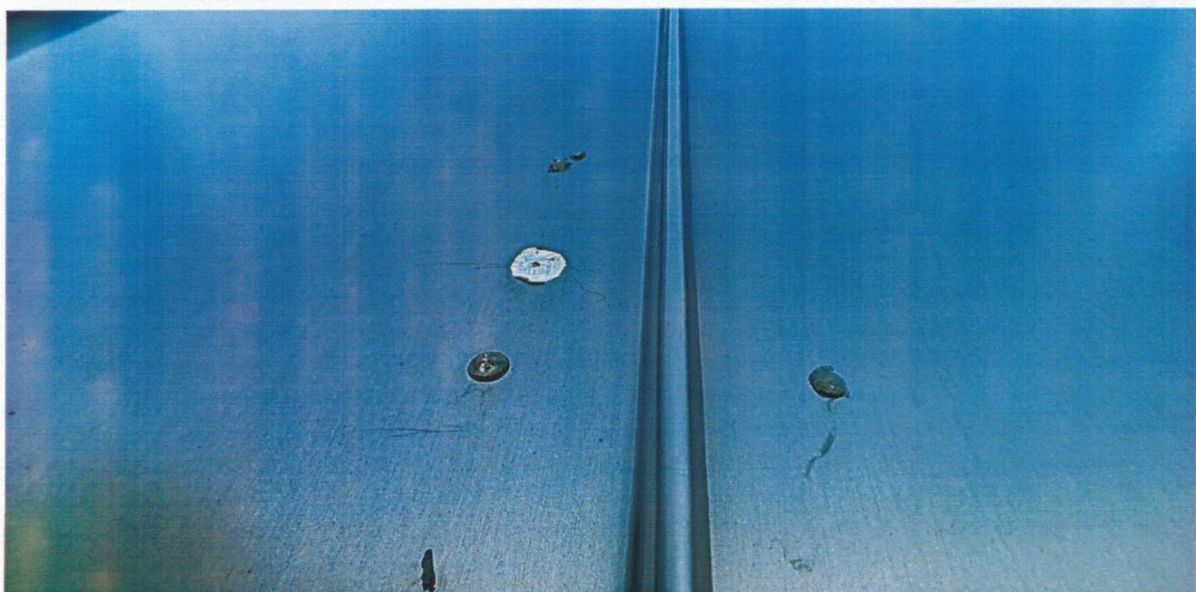
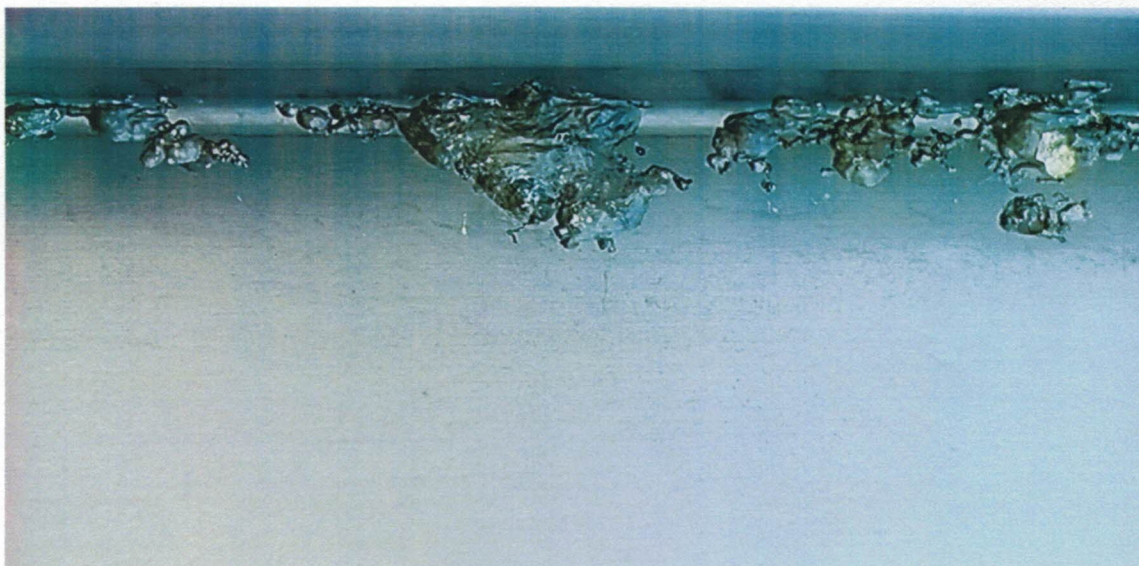
Także na blachach obudowy atyki fasady ,które zastaniają strefy okapowe dachu, są widoczne wżery spowodowane ściekającym po jej powierzchni kondensatem pary wysyczonej chlorem. – zdjęcia poniżej .

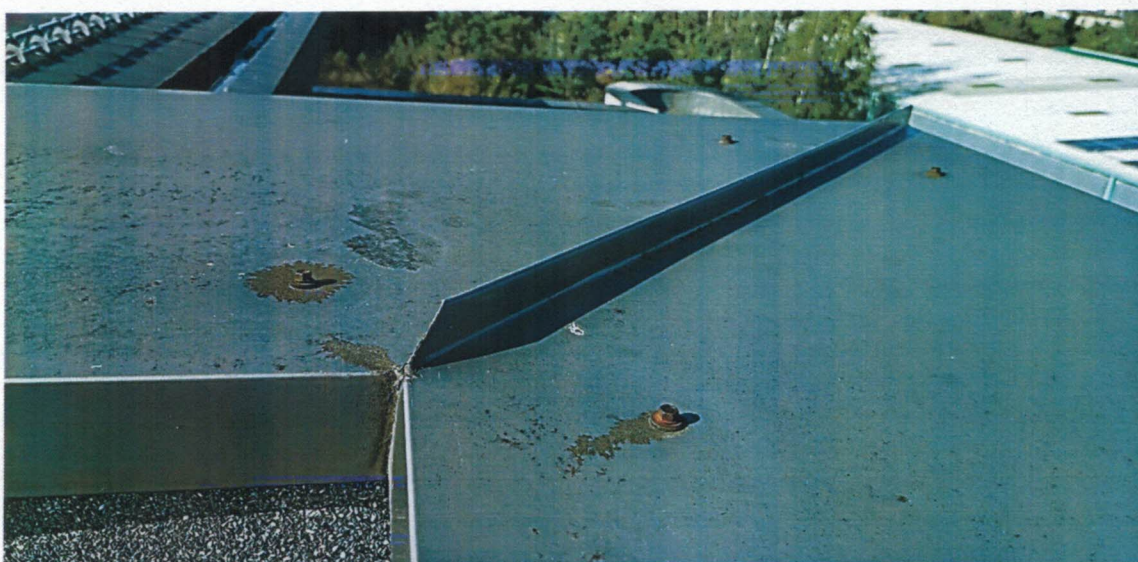
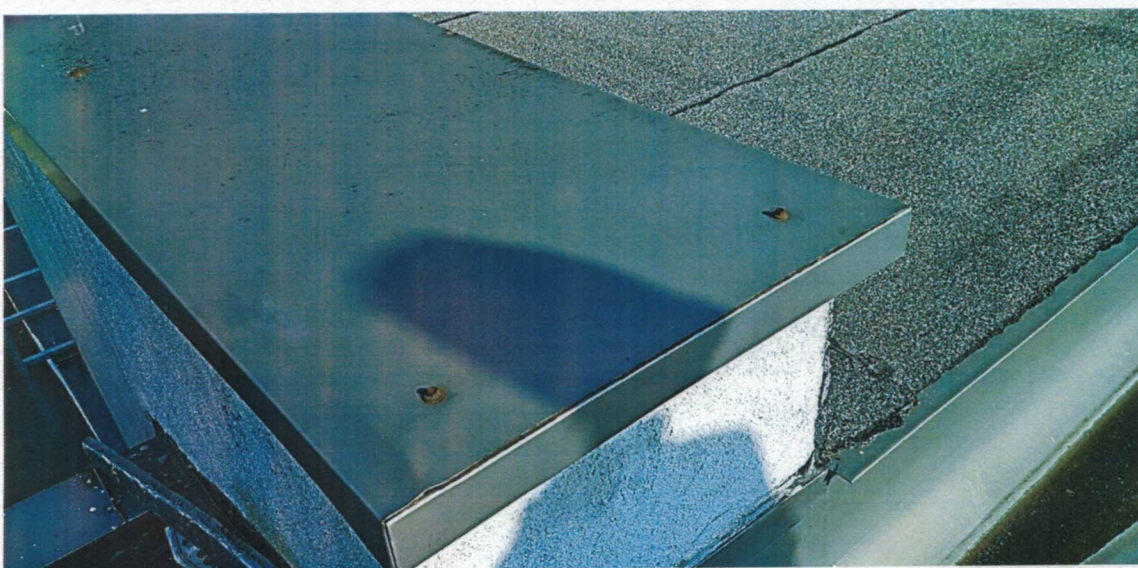
Korozja wżerowa nie występuje na innych, nie ułożonych bezpośrednio na połaci dachu, elementach pokrycia. Żadne opierzenia murków attykowych nie noszą śladów korozji chemicznej, ani wżerów od zewnętrznego oddziaływania środowiska np. siarki zawartej w sadzy kominowej. Przykładowe zdjęcia poniżej.

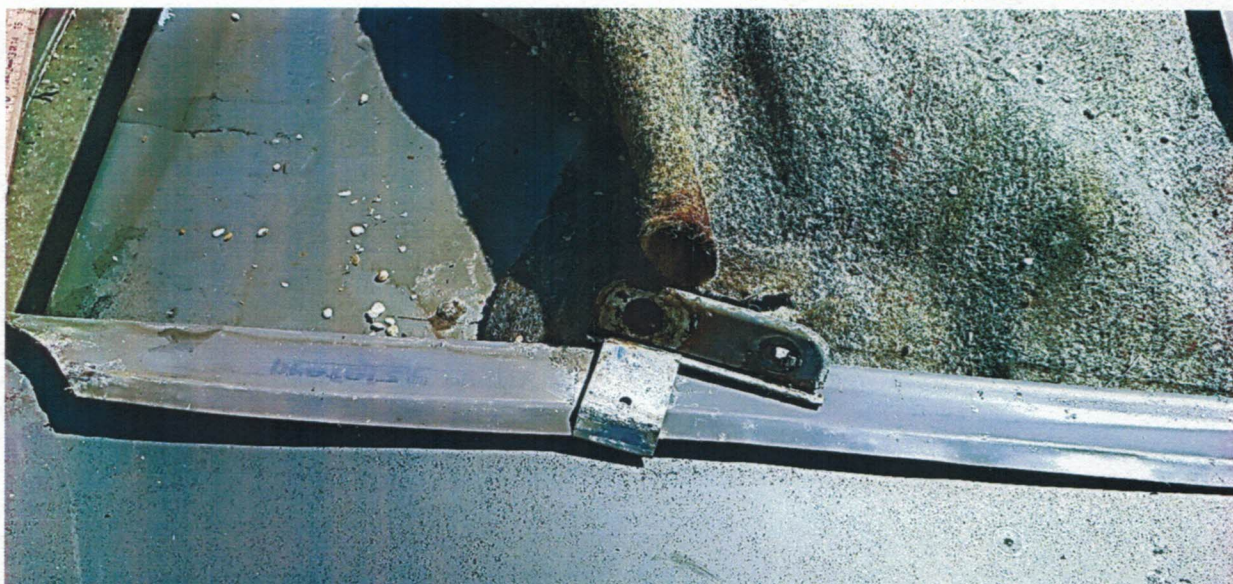
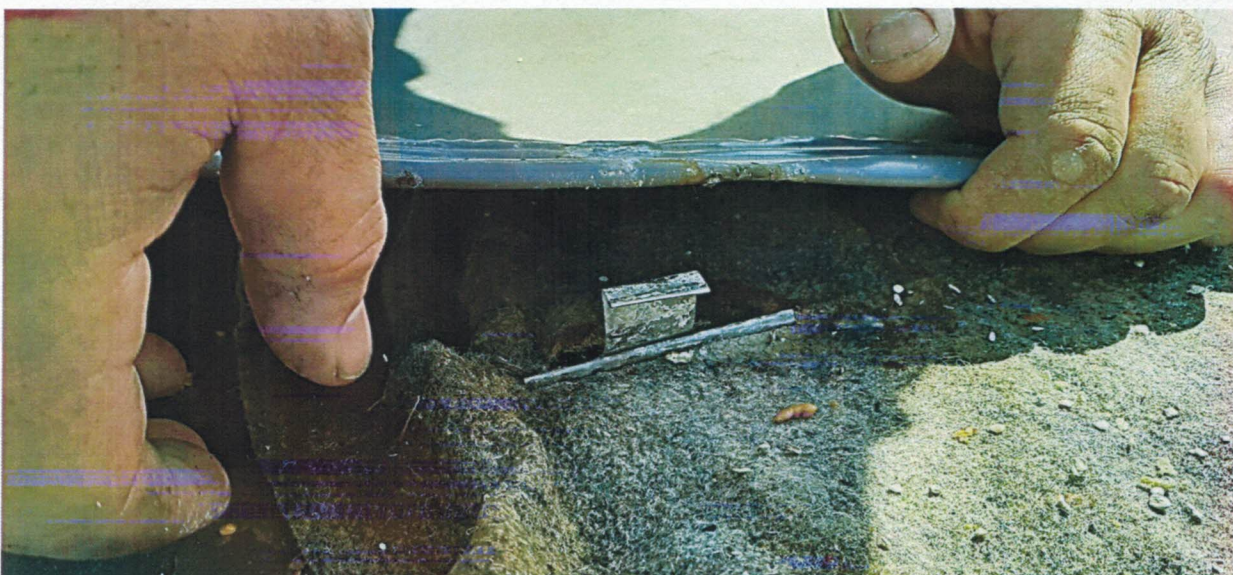
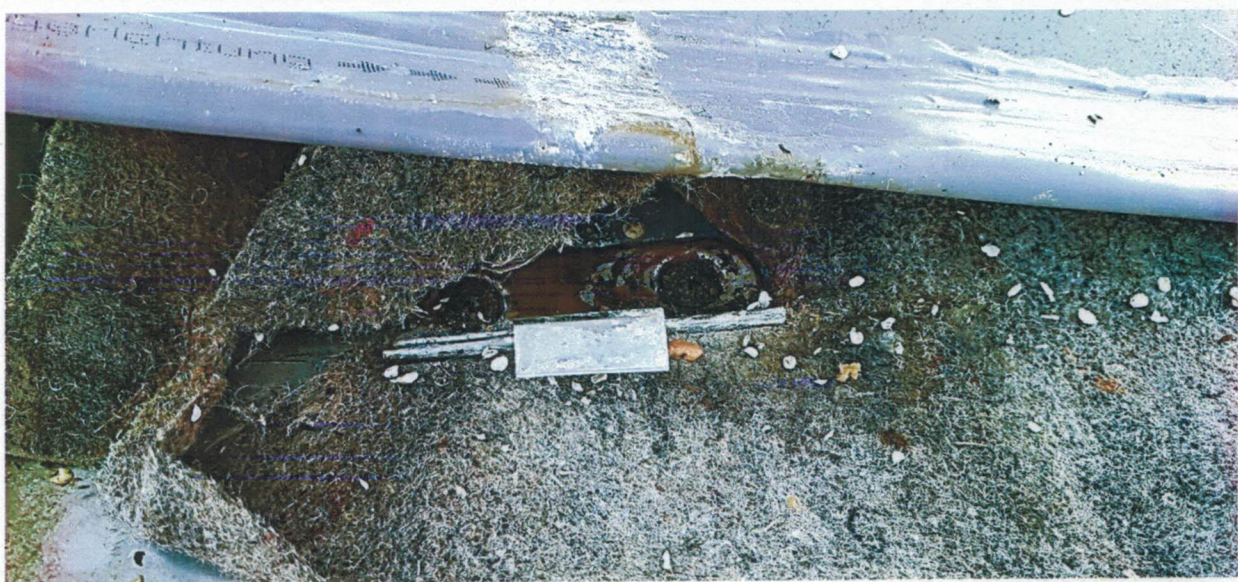
Poniżej zamieszczam zdjęcia, udostępnione przez właściciela obiektu, wykonane w trakcie niszczącego procesu pobierania próbki blachy ,przez przedstawiciela firmy PREFALZ S.A., do badań laboratoryjnych. Widoczna mokra geowłóknina.
