EKSPERTYZA BUDOWLANA

w sprawie określenia przyczyn korozji wżerowej
aluminiowej blachy pokrycia dachu krytej pływalni
proponując sposoby naprawy pokrycia dachu
podanie orientacyjnego kosztu tych robót.

Obiekt : **Kryta pływalnia OCEANIC w Ostrzeszowie**
Lokalizacja obiektu : 63-500 Ostrzeszów ul Kąpielowa 5

17 listopada 2020

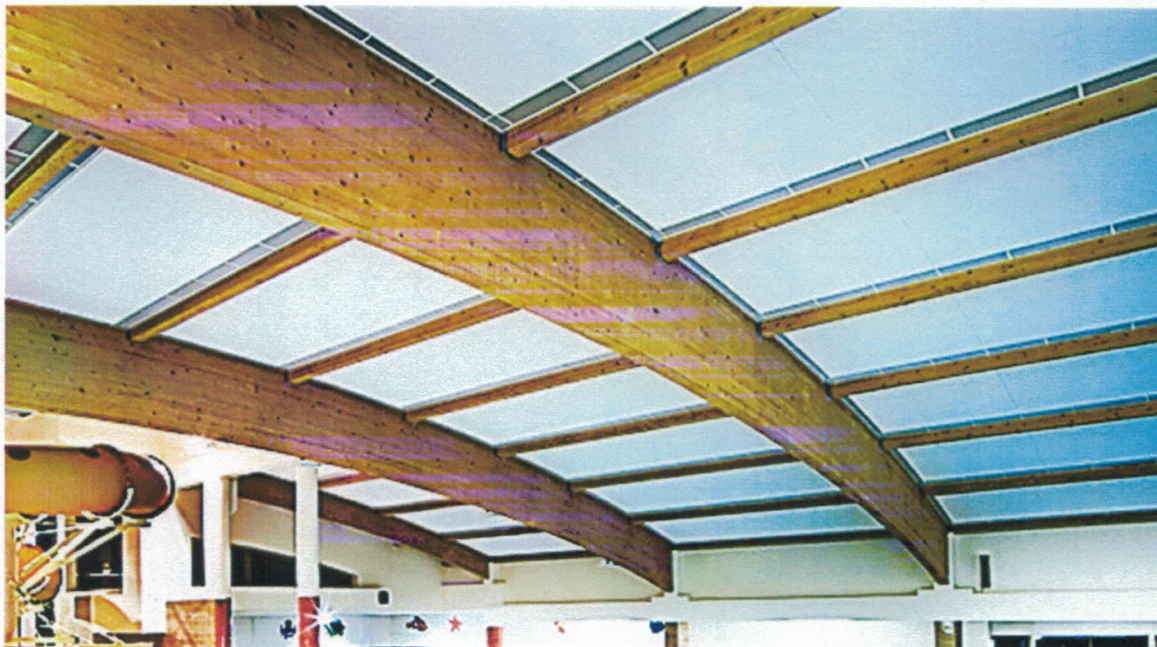
H2O +Cl

Przyczyny korozji perforacyjnej postępujących od spodniej strony blachy:

5.Propozycja naprawy pokrycia dachu, oraz szacunkowy koszt
